**Prace naukowo-badawcze**  
**Zabytkowe więźby dachowe**  
**Kościół pw. Narodzenia Najświętszej Marii Panny w Kaźmierzu**  
**Badania dendrochronologiczne**

autor: mgr Jerzy Borwiński

Poznań, październik 2024  
Dokumentacja chroniona prawem autorskim

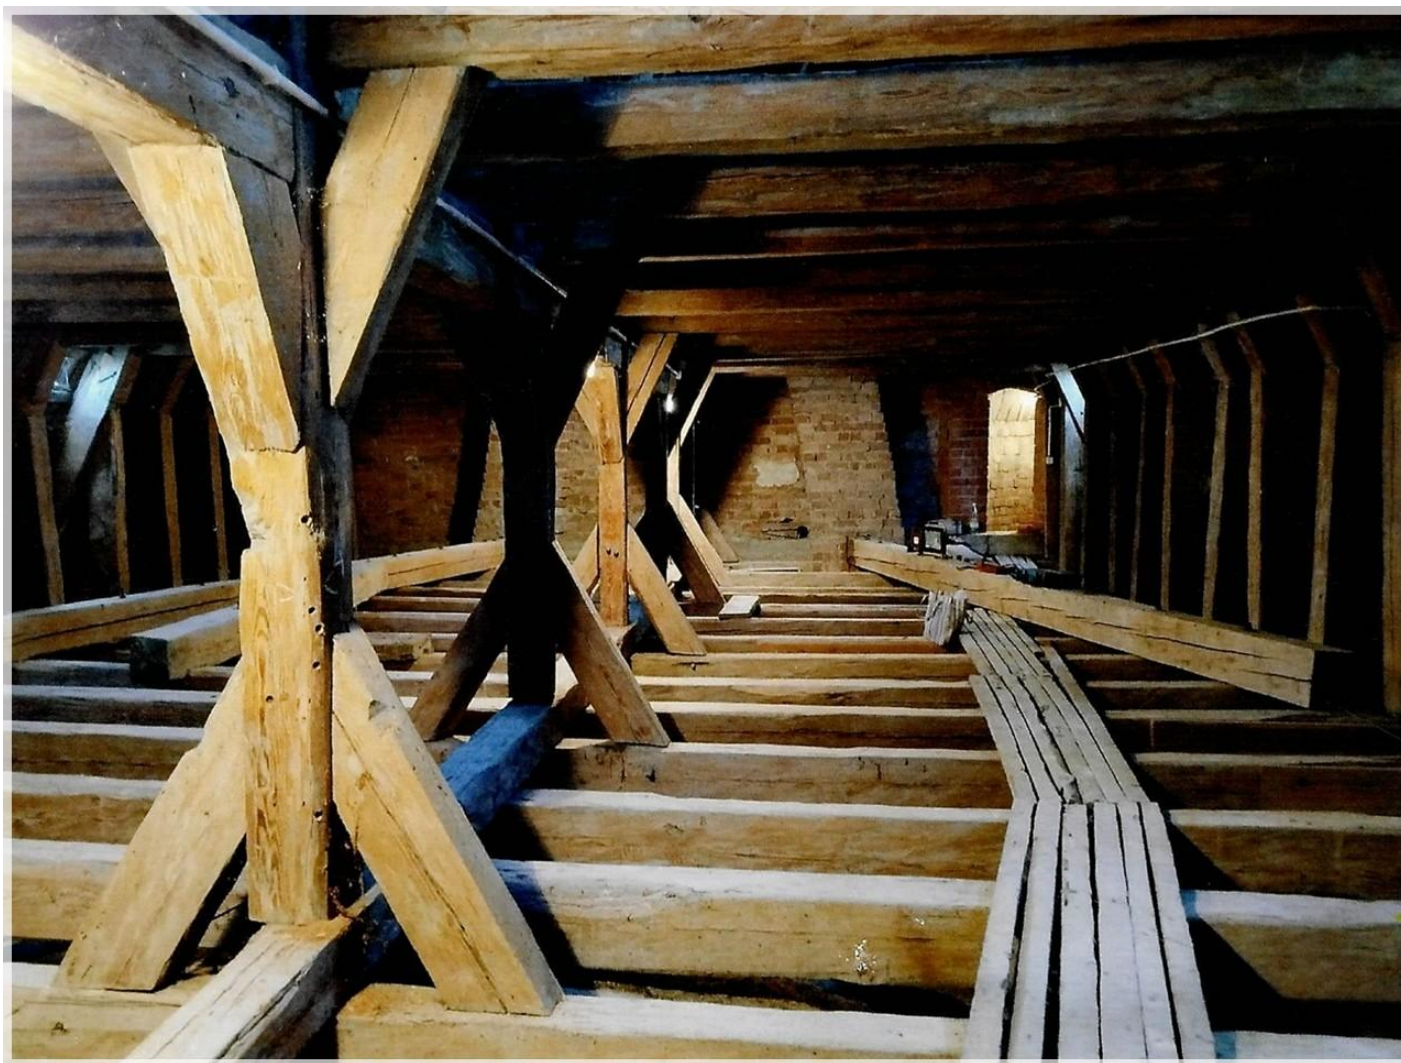
Widok ogólny więźby dachowej nad nawą w kierunku zachodnim

Więźba nad nawą jest bardzo podobną konstrukcją storczykową jak więźba nad prezbiterium i różni się tylko następującymi elementami: Jest zredukowana podłużnie - co trzeci wiązar jest pełny.

Skoro obie więźby, jak dowiedliśmy, wykonano w innych latach należy domniemywać, że nie było ciągłości prac na dachach. Być może nastąpiła zmiana zespołu ciesielskiego. Za tą tezę przemawia całkowicie niezależna numeracja wiązarów wykonana w dwóch systemach (numery wiązarów na prezbiterium narastają w kierunku wschodnim, natomiast nad nawą odwrotnie, w kierunku zachodnim),

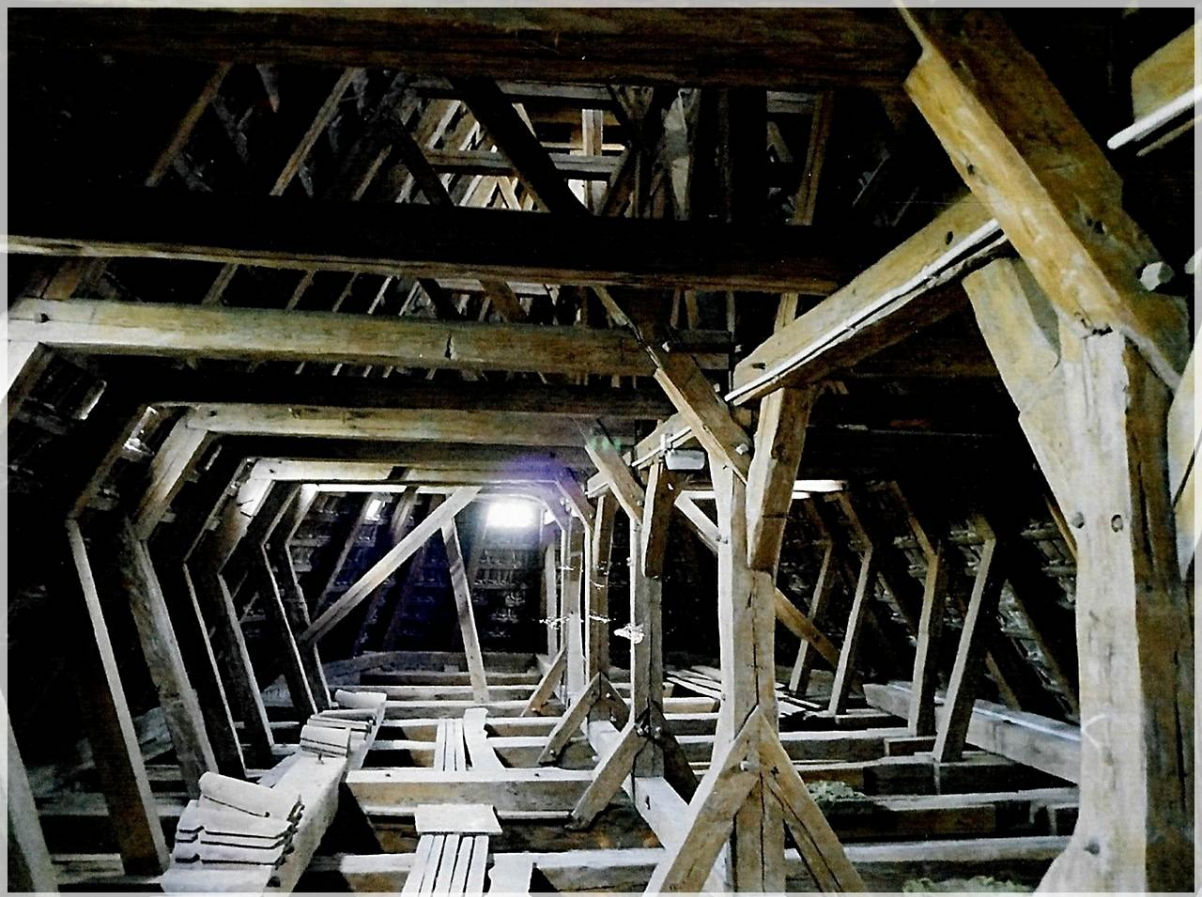
Widok ogólny więźby dachowej nad prezbiterium w kierunku wschodnim

Kościół posiada dwie więźby nad prezbiterium oraz nawą. Więźba nad prezbiterium jest konstrukcją storczykową zredukowaną podłużnie co drugi wiązar jest pełny

Składa się z pary krokwi, trzech jętek, storczyka na podwalinie (tram), dwóch par zastrzałów pomiędzy storczykiem i krokwiami, mieczy stopowych storczyka i mieczy łączących krokwie z belką wiązarową. Na krokwiach są po jednej stronie przypustnice.

Składa się z pary krokwi i trzech jętek. Na krokwiach są po jednej stronie przypustnice. Usztywnienie podłużne Rama storczykowa przebiega na osi więźby. Składa się ze storczyków i rygli połączonych zastrzałami. Storczyki z podwaliną połączone są mieczami.

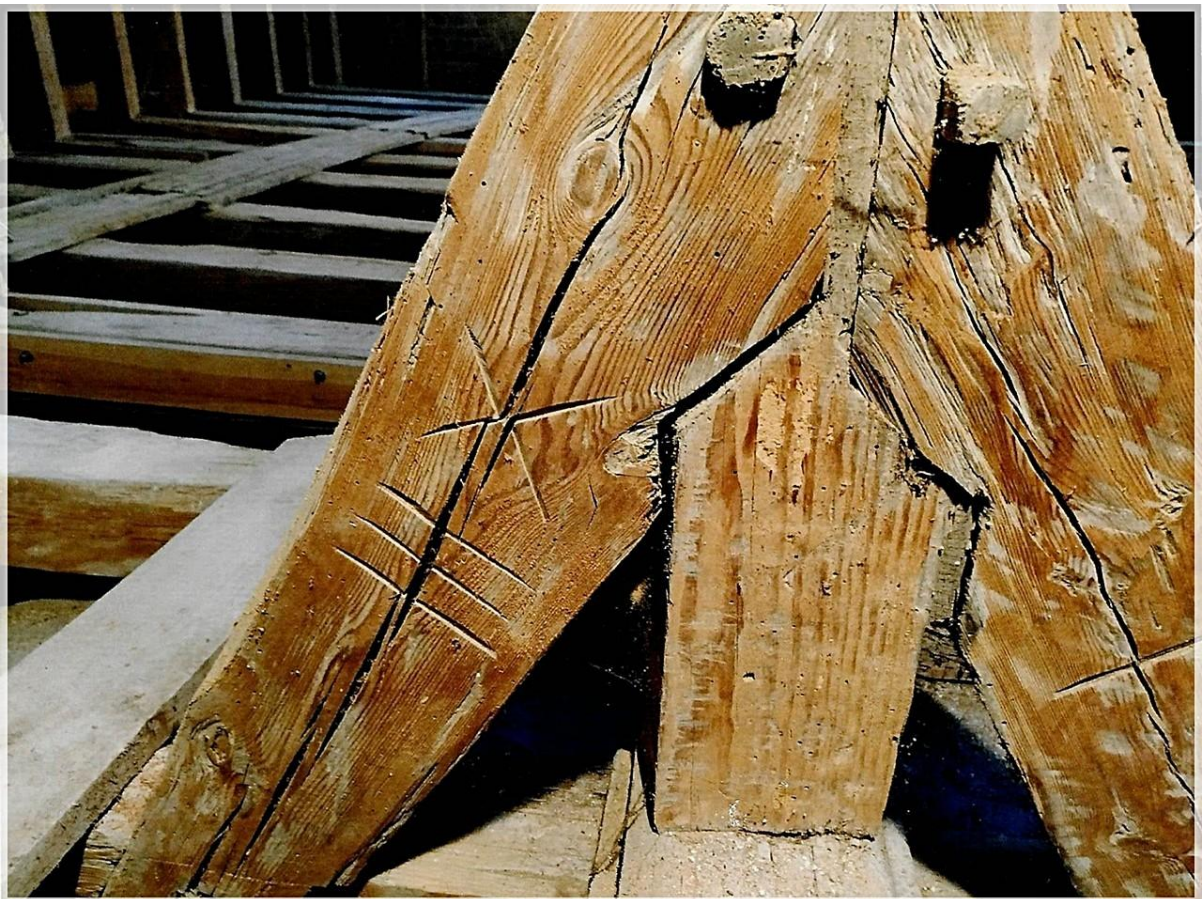
Rozszczepiony znak ciesielski „XIII”

Rzemieślnicy stosowali w tym celu różne sposoby znakowania poszczególnych elementów. Znaki wykonane zostały przy pomocy narzędzia siekierowatego oraz dłuta.

**1)** Po jednej stronie wiązara oznaczenia przy pomocy dwóch nacięć - otrzymywano wycięcie kreskowe uformowane w postaci cyfr rzymskich

**2)** Po drugiej stronie wiązara do pionowego śladu dodatkowe wycięcia dłutem trójkątnych śladów w ilości potrzebnej dla poszczególnego wiązara.

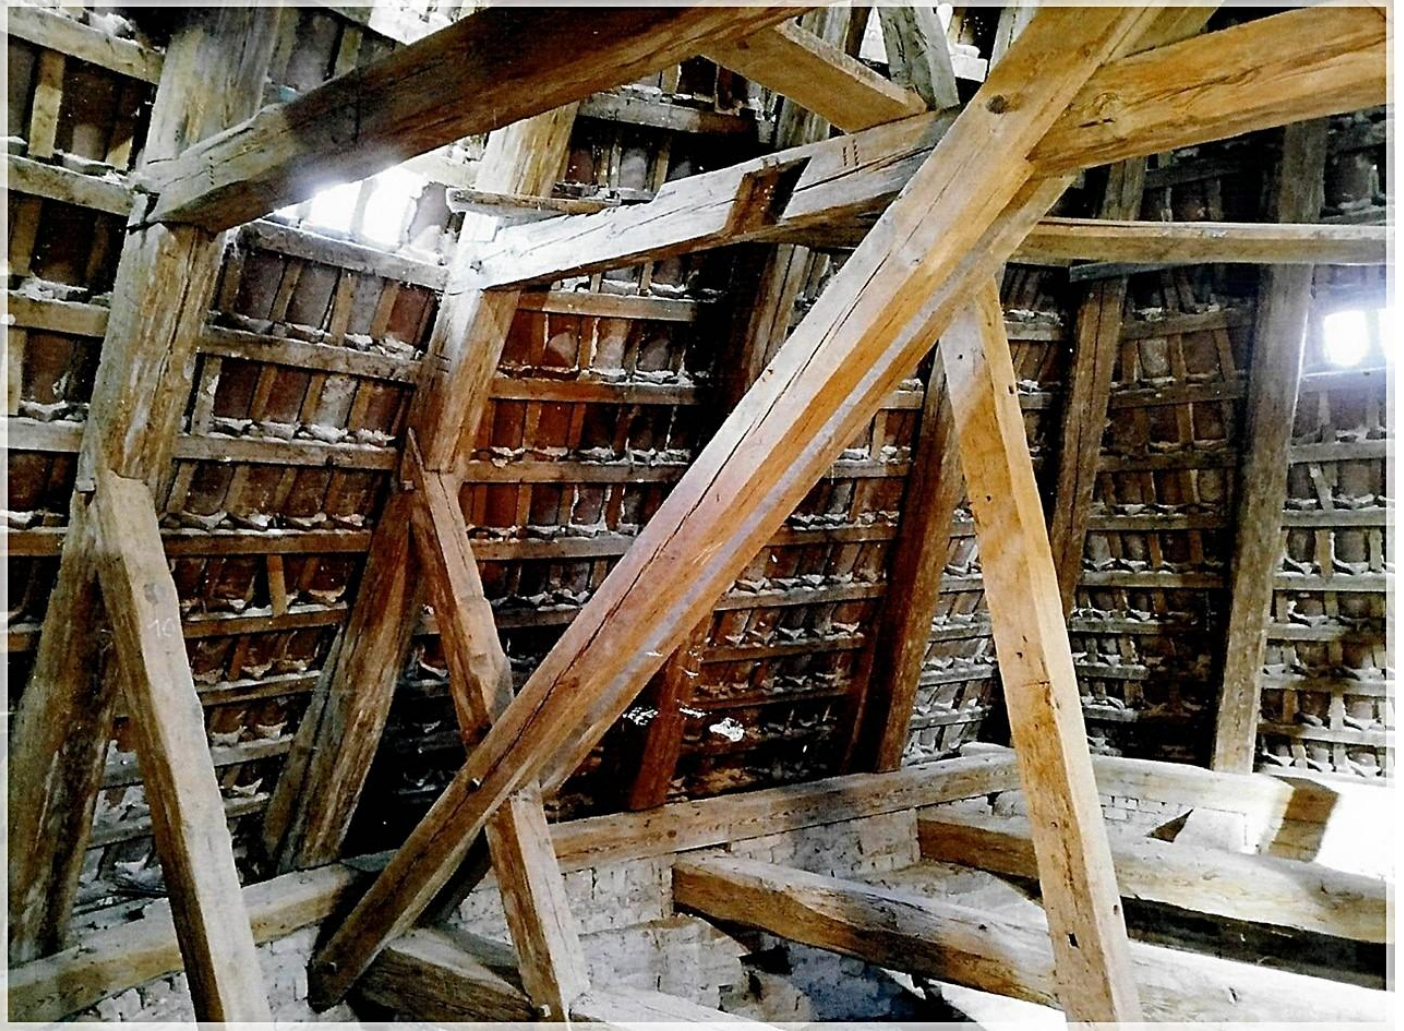
Wtórna wzmocnienia, ubytek elementu i znaki ciesielskie
